ピット昇降式 3 段駐車装置

ピット昇降式 3段 駐車装置 を

ピット昇降式 2段 駐車装置へ

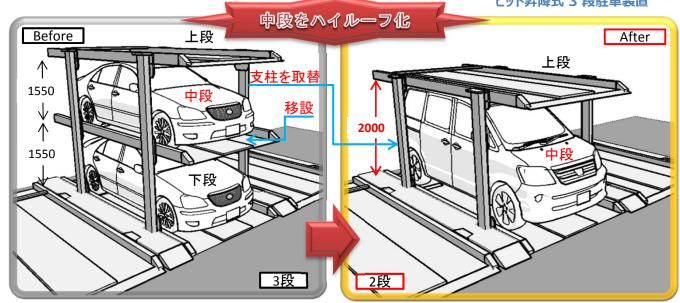
収容車 車高 重量 上段 2000mm 2000kg 中段 1550mm 1500kg 下段 1550mm 1500kg

収容車 車高 重量 上段 2000mm 2000kg 中段 2000mm 2000kg 下段 使用中止

パレットをつないでいる連結支柱を 中段移設用(中段ハイルーフ対応) へ取替え下段パレットを使用中止とします。

- ・パレット連結支柱の取替
- ・中段パレットを移設(下方へ)
- ・中段パレット定位置検出スイッチの移設
- ・操作盤の改造
- ・制御盤の改造
